# 塔式起重機從事鋼筋吊掛作業後傾倒重大職災案例

# 移動式起重機吊掛搭乘設備從事高空作業墜落重大職災案例

勞動部職業安全衛生署

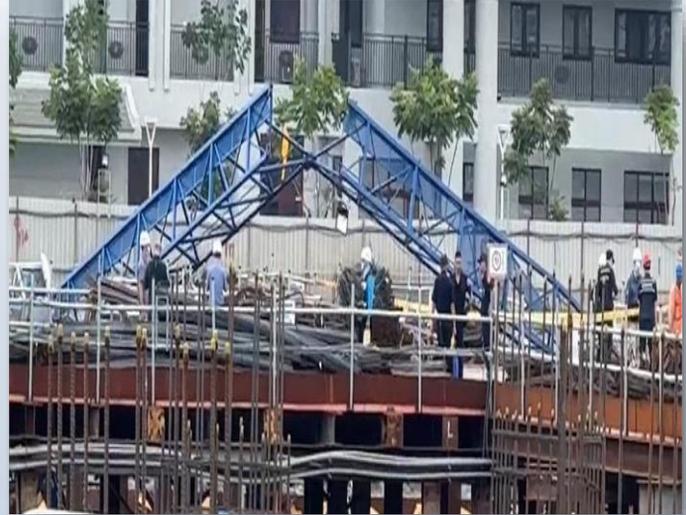
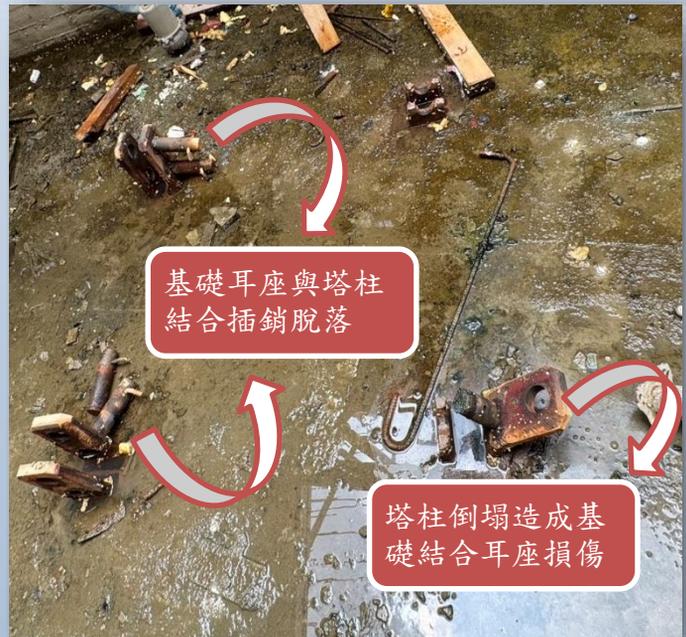
113年9月1日高雄仁鳳山區新建工地，某工程事業單位承攬該建築案塔吊相關工程，所屬塔吊於吊掛鋼筋作業後，因基座插銷脫落，造成塔吊倒塌，致塔吊駕駛室操作人員(吳姓勞工)及下方勞工各1人，墜落及遭壓砸(劉姓移工)，重傷不治。

雇主於中型塔式起重機從事作業，組立時似未落實安全作業方法，及結構部分之銷及栓等未有防止鬆弛或脫落之設施，其基座於吊升期間疑似強度不足斷裂而肇災。

1. 塔式起重機進行組立、爬升及拆除等作業，雇主應事前擬妥安全作業方法及標準作業程序，使勞工遵循。
2. 固定式起重機之構造，雇主應符合固定式起重機安全檢查構造標準相關規定，結構部分之螺栓、螺帽、螺釘、銷、鍵等，應設有防止鬆弛或脫落之設施。

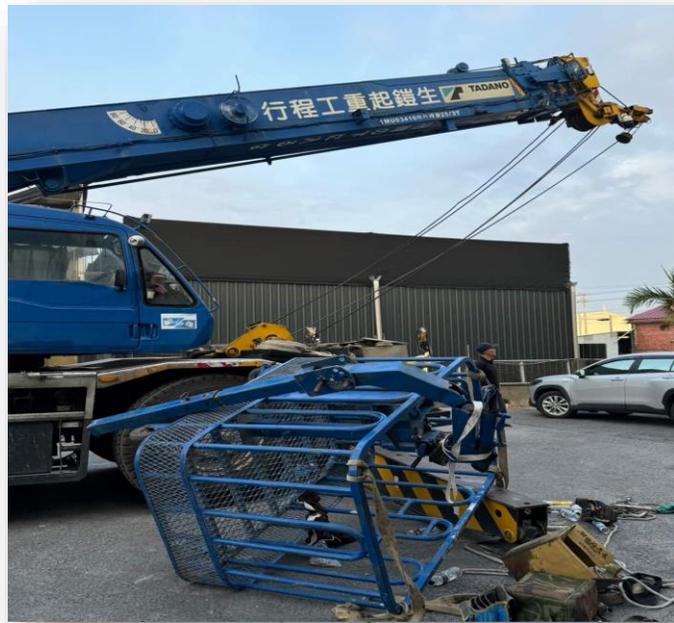
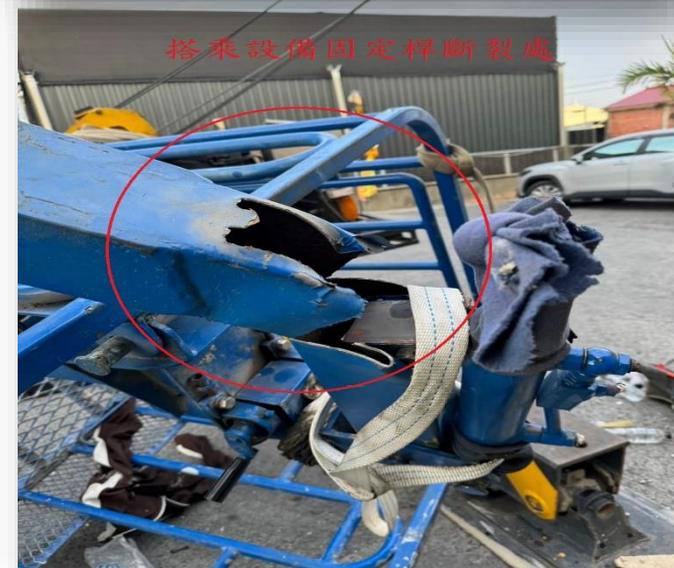
113年9月4日雲林縣某飼料公司進行屋頂修繕工程，承攬修繕業者之4名勞工使用移動式起重機吊掛搭乘設備，從事波浪板安裝作業時，吊升至8公尺處，因搭乘設備固定桿斷裂墜落地面，致3名人員(柯姓、陳姓及郭姓勞工)死亡，及1名人員(劉姓勞工)重傷。

雇主以移動式起重機吊掛搭乘設備使勞工於高處作業，搭乘設備未依規定經專業機構簽認合格，且違規超載，並作為上下設備使用，因其固定吊桿於吊升期間疑似強度不足斷裂致勞工墜落。

1. 使用之搭乘設備其構造應符合法令規定，並經專業機構簽認合格。
2. 不得超載人員作業，並落實採取防止墜落措施事項，包括使勞工佩戴安全帽、安全帶或安全索等。
3. 1.5公尺以上場所，應設置安全上下設備。
4. 高處作業，建議雇主採用高空工作車。
